**EX “OSPEDALE SAN MARCO”  
DI MONCALVO - AT**

**RESTAURO STRUTTURALE E  
RISANAMENTO DELL’ALA NORD  
E DEL CORPO CENTRALE SULLA  
ANTICA PORTA URBANA**

## **RELAZIONE GENERALE**

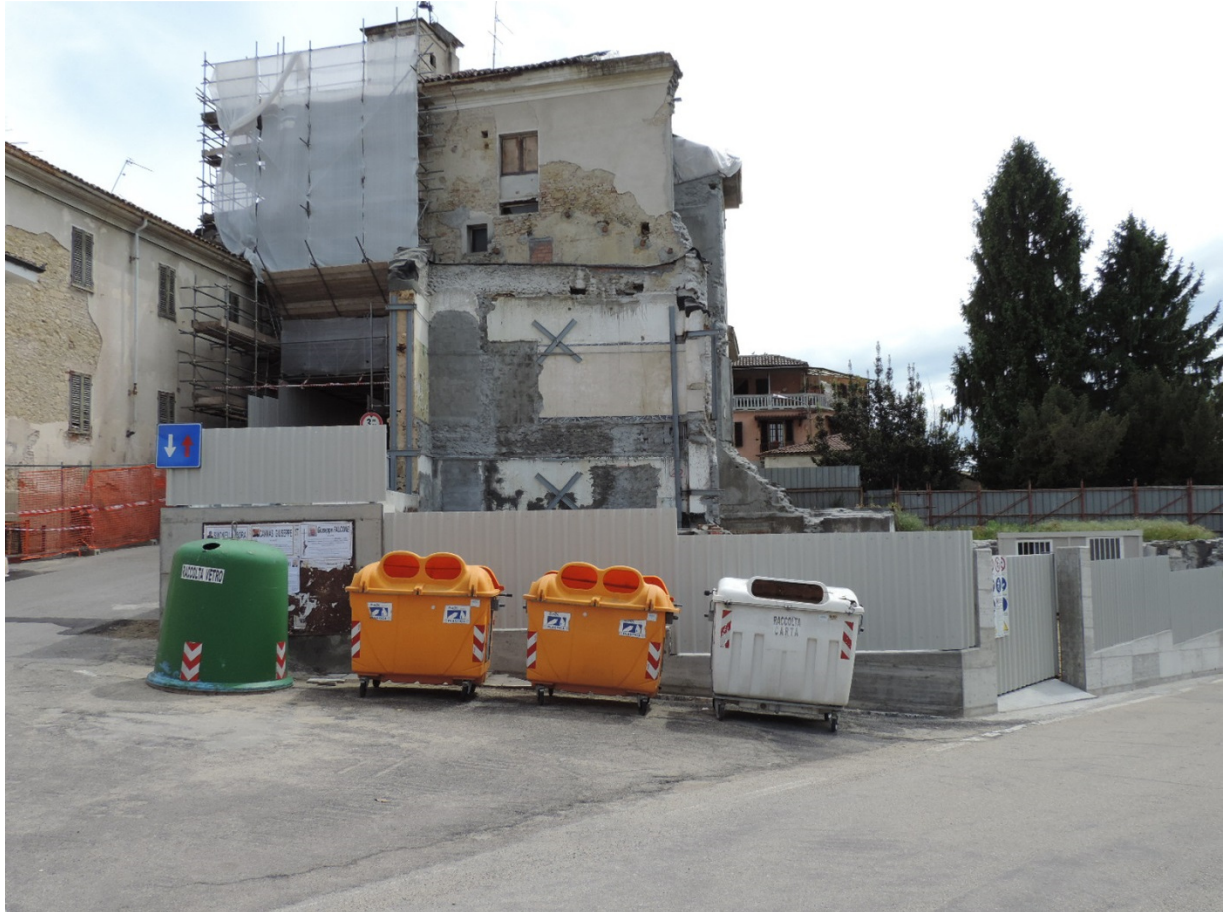
Fot. 2 – vista entrando in città da ovest

Ad oggi il complesso edilizio dell'ex Ospedale di San Marco si presenta come appare in pianta nella fig. 1 e alla vista di chi si appresta ad entrare in città da ovest come nella fot. 2 alla pagina seguente

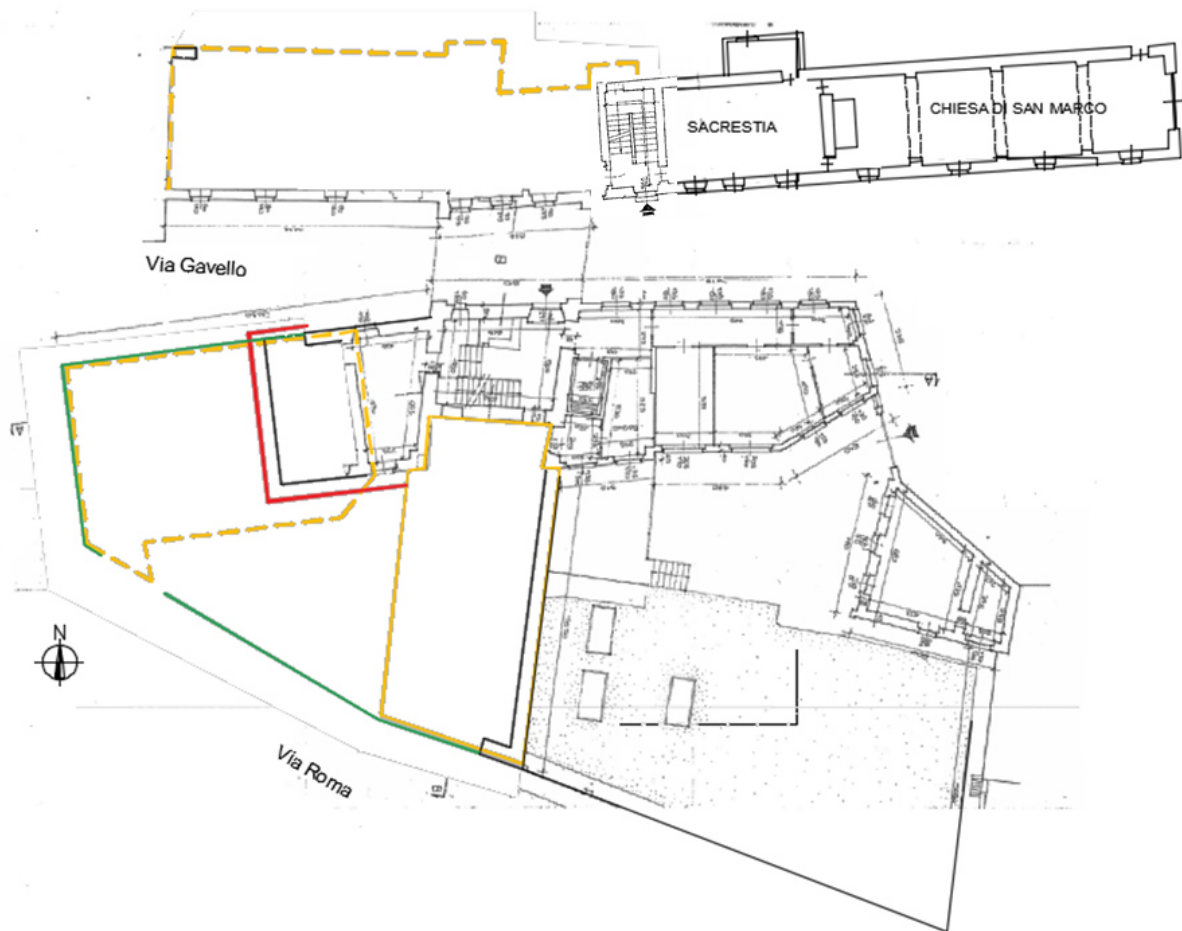
fig. 2 – pianta dopo la demolizione parziale del progetto

La nuova configurazione in pianta degli edifici al termine dei lavori del presente progetto sarà quella di fig. 2
